Expediente: PAOT-2019-3596-SOT-1396

RESOLUCIÓN ADMINISTRATIVA

Ciudad de México, a 09 DIC 2019

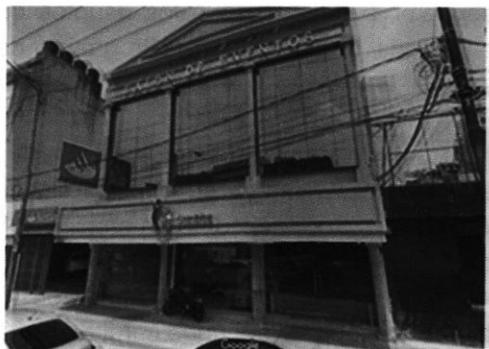
Julio 2016 google maps

Es decir, que se realizaron trabajos consistentes en la demolición parcial de la fachada y la losa, así como la colocación de perfiles de acero y una losa translúcida. -----

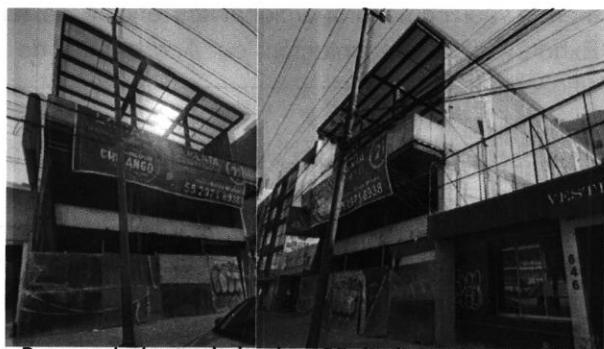
Reconocimiento de hechos 05 de diciembre de 2019

Por otro lado, durante el último reconocimiento de hechos realizado por personal adscrito a esta Subprocuraduría se constató un predio delimitado por tapias de madera en los que se encontraban sellos de protección civil, al interior se encontraba un inmueble de tres niveles de altura, sin delimitaciones frontales, al cual se le colocaron perfiles de acero y una losa translúcida, la cual se encuentra en obra negra; al interior se encontraban trabajadores, y no se exhibía letrero con datos de la Licencia de Construcción Especial y/o Registro de Manifestación de Construcción. -----

En conclusión, los trabajos consistentes en la demolición parcial de la fachada y la losa, así como la colocación de perfiles de acero y una losa translúcida, no cuentan con Licencia de Construcción Especial ni Registro de Manifestación de Construcción, así mismo, los trabajos no cuentan con Programa Interno de Protección Civil y/o de Estudio de Riesgos. -----

Corresponde a la Alcaldía Benito Juárez, instrumentar visita de verificación en materia de construcción y protección, así como imponer las medidas de seguridad y sanciones procedentes. -----
