RESOLUCIÓN ADMINISTRATIVA

Ciudad de México, a 20 JUN 2024 ----------

2. En materia de construcción (obra nueva y ventanas a colindancias), protección civil (riesgo) y factibilidad de servicios

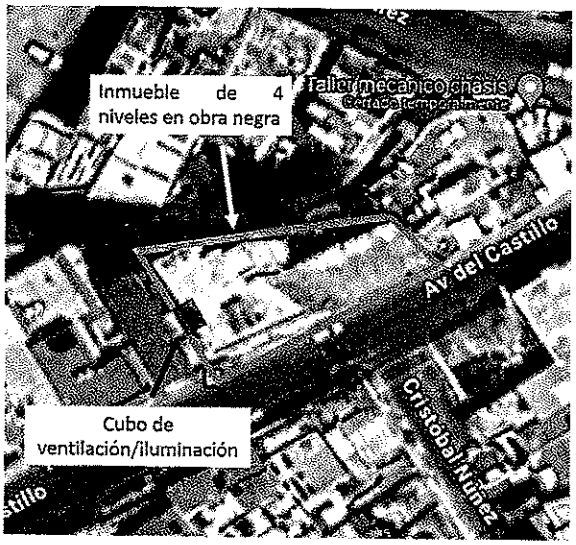
FUENTE: Google Maps

Como se mencionó en el apartado que antecede, personal adscrito a esta Entidad realizó un primer reconocimiento de hechos en las inmediaciones del predio de mérito, en el que referente a las materias que nos ocupan, se observó un inmueble de 4 niveles de altura en obra negra con sellos de suspensión impuestos por la Alcaldía, al momento de la diligencia no se

constataron trabajos de obra, material o equipo de construcción; asimismo, es importante señalar que en la colindancia ubicada al suroeste de dicho inmueble, se observa un cubo de iluminación/ventilación con ventanas en los 3 niveles superiores. Ver imágenes siguientes: -----

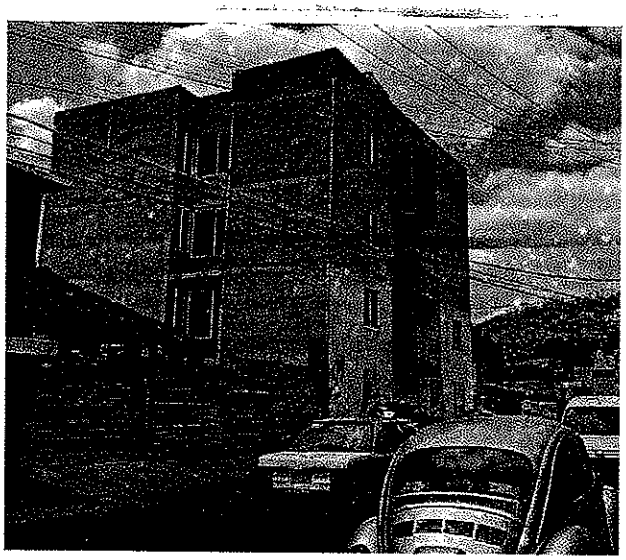
FUENTE: Reconocimiento de hechos 06 de octubre de 2022

Ahora bien, respecto a las ventanas a colindancias, es importante señalar que los artículos 851 y 852 del Código Civil de la Ciudad de México, establecen entre otras, que no se pueden tener ventanas para asomarse a la propiedad del vecino, así como que tampoco pueden tenerse vistas de costado u oblicuas sobre la misma propiedad, si no hay un metro de distancia, mismo que se mide desde la línea de separación de las dos propiedades; asimismo en las Normas Técnicas Complementarias, en el apartado 3.3.3. Iluminación y 3.3.3.4 Iluminación y ventilación, se establece que los espacios habitables deberán contar con iluminación, según el caso, mediante ventanas que en el caso de ubicarse en patios de iluminación con base de forma rectangular, deberán contar con una dimensión mínima de 2.50 m. medida perpendicularmente al plano de la ventana sin considerar remetimientos, asimismo no se permitirán que sean con vistas de costado u oblicuas hacia las colindancias, si no cuentan con la distancia mínima referida; por lo que el inmueble en comento se encuentra en franca violación de los artículos y Normas Técnicas antes referidos, toda vez que se desplanta en la colindancia con el predio contiguo sin contar con restricciones mínimas laterales. ----------
