**RESOLUCIÓN ADMINISTRATIVA**

**18 ENE 2017**

**Expediente: PAOT-2015-IO-31-SOT-16  
y acumulado PAOT-2616-1667-SOT-736**

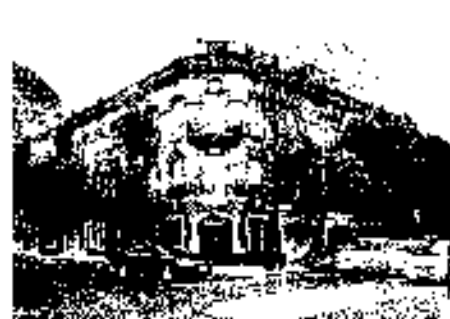
Derivado de los reconocimientos de hecho realizados por el personal adscrito a esta Entidad, se hizo constar en la esquadra que confirma la Calle Mérida y Guanajuato, un inmueble de 4 niveles de altura, totalmente ejecutado y habitado, con un frente en la Calle Guanajuato aproximado de 12 metros y uno más en la Calle de Mérida de aproximadamente 12 metros. No se observaron actividades de construcción en el sitio, se identificó reciente aplicación de pintura en la planta baja del sitio, así como la colocación de un anuncio publicitario en un uno de los establecimientos mercantiles localizados en su planta baja.-----

Respecto a trabajos de construcción, personal adscrito a esta Entidad identificó que en el sitio se aplicó pintura en la plata baja de su fachada, además de que fue colado un anuncio en el que se ostenta la denominación social de uno de los establecimientos localizados en el inmueble investigado, por lo que no requiere de tramitar manifestación de construcción ni licencia de construcción especial conforme a lo previsto en el artículo 62 del Reglamento de Construcciones para la Ciudad de México.

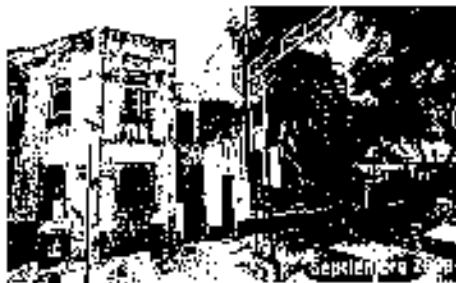
Imagen tomada de Google Maps, correspondiente al mes Septiembre de 2009

No obstante lo anterior, del comparativo realizado a las imágenes del inmueble investigado, correspondientes al año de 2009 y 2016, obtenidas a través del medio electrónico identificado como "Google Maps", se desprende que el inmueble objeto de investigación fue objeto de trabajos de pintura y rehabilitación en su fachada principal, sin alterarse elementos estructurales de fachada -----

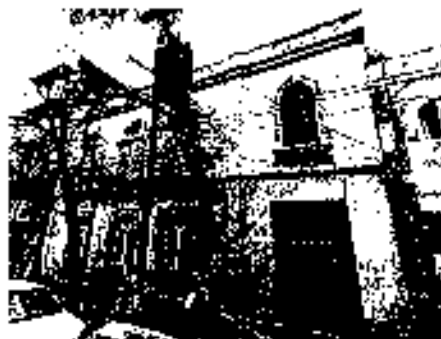
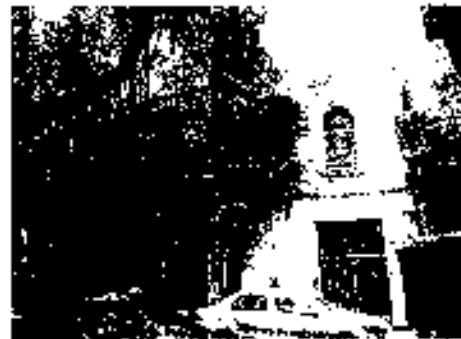
Imagem obtida de Google Maps, correspondente a Foto  
Leve empre em 2003

Derivado de los reconocimientos de hechos realizados por el personal adscrito a esta Entidad, se constató la existencia de un predio de aproximadamente 10 metros de frente, de 2 niveles de altura, deshabitado y en estado muy deteriorado, apuntalado en su interior con postes de madera. No se identificó alguna actividad de ejecución de obra en el sitio. -----

En conclusión, derivado del análisis de los documentales que integran el expediente, se desprende que el inmueble se encuentra hasta el momento de la emisión de la presente resolución administrativa, sin algún trabajo de intervención, no obstante este se encuentra deteriorado y apuntalado con postes de madera en su interior.-----
