Expediente: PAOT-2022-4245-SOT-1134

RESOLUCIÓN ADMINISTRATIVA

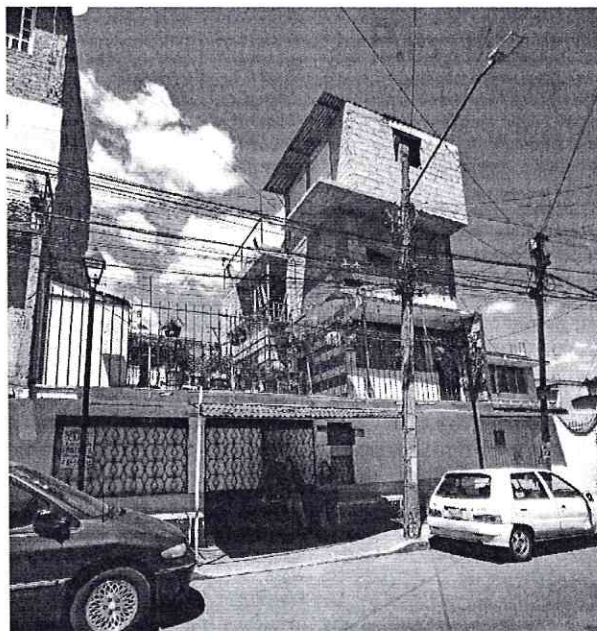
Fuente PAOT: reconocimiento de hechos

Durante las visitas de reconocimiento de hechos realizadas por personal adscrito a esta Entidad, se constató un predio conformado por dos cuerpos constructivos. El primero ubicado en la parte posterior del predio (costado poniente), que cuenta con 3 niveles de altura, preexistentes, consolidado y habitado; el segundo, ubicado al frente (costado oriente), que cuenta con 4 niveles de altura, de los cuales, los 2 niveles

superiores, se encuentran en obra gris, con características de reciente construcción, y los 2 niveles inferiores, preexistentes, consolidados y habitados. -----

En virtud de lo anterior, corresponde a la Dirección General de Obras y Desarrollo Urbano de la Alcaldía Iztacalco, considerar ante una solicitud del propietario de Registro de Obra Ejecutada y/o Acuerdo de Regularización, negar su emisión en virtud de que a la fecha la obra cuenta con 1 nivel de altura excedente, hasta en tanto se cumpla la zonificación aplicable de conformidad con el Programa Delegacional de Desarrollo Urbano vigente para Iztacalco, de acuerdo con lo establecido en el artículo 72 del Reglamento de Construcciones para la Ciudad de México, enviando a esta Entidad el resultado de su actuación. -----
