EXPEDIENTE: PAOT-2019-1111-SOT-448

**RESOLUCIÓN ADMINISTRATIVA**

En consecuencia, de ahora en adelante se entenderá como domicilio denunciado el siguiente: **sitio ubicado en el Cerro del Judío, entre las calles Andador Primavera, Ahuatla y Miguel Hidalgo, colonia El Tanque, Alcaldía La Magdalena Contreras, con cuenta catastral 155\_630\_10.** -----

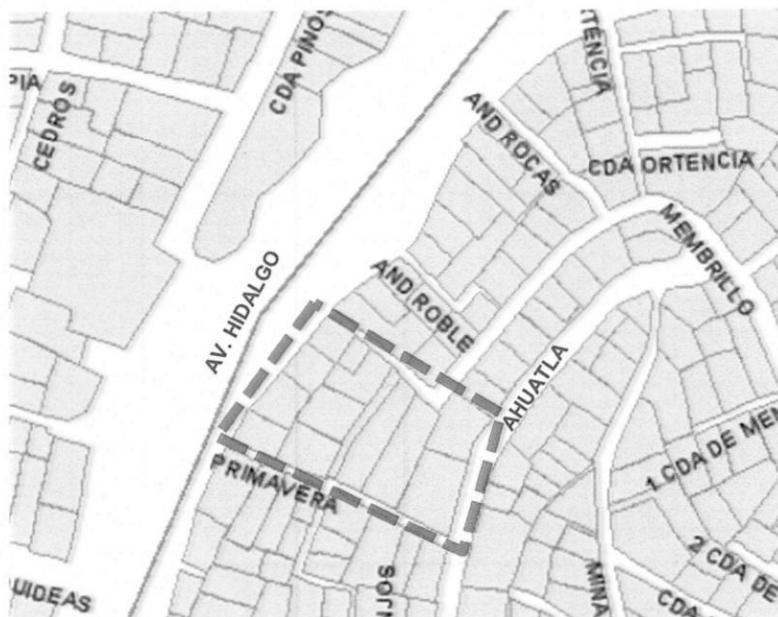
Fuente: SIG-SEDUVI

Posteriormente, conforme a las referencias de ubicación asentadas en el acta circunstanciada referida en el párrafo anterior, se realizó una consulta en el Sistema de Información Geográfica de la Secretaría de Desarrollo Urbano y Vivienda de la Ciudad de México (SIG-SEDUVI CDMX), de la cual se desprende que al sitio investigado le aplican las zonificaciones **H/3/30/MB** (Habitacional, 3 niveles máximo de construcción, 30% mínimo de área libre y Densidad Muy Baja: una vivienda por cada 200 m<sup>2</sup> de la superficie total del terreno) y **HC/3/30/MB** (Habitacional con Comercio en Planta Baja, 3 niveles máximo de construcción, 30% mínimo de área libre, Densidad Muy Baja: una vivienda por cada 200 m<sup>2</sup> de terreno), que le concede la Norma de Ordenación sobre Vialidad localizada en Las Cruces, Ahuatla, Membrillo y Olivos, del tramo D-D' de Av. San Bernabé a Corona del Rosal. Cabe destacar que en dicha consulta, se advierte que el sitio objeto de denuncia se encuentra fraccionado en varios predios, como se observa en la siguiente imagen: -----

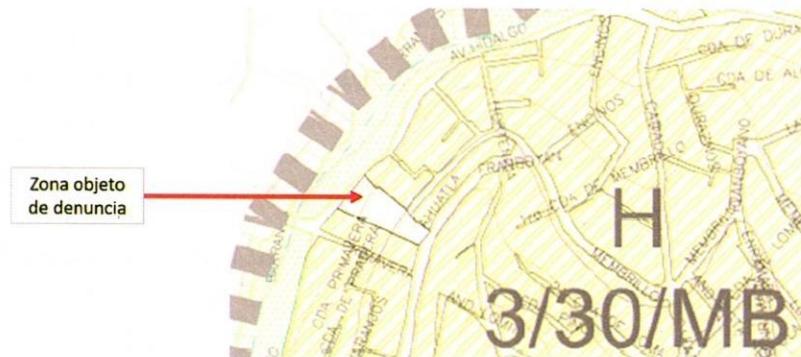
Fuente: Programa Delegacional de Desarrollo Urbano para La Magdalena Contreras

Por otro lado, derivado de la consulta realizada al Programa Delegacional de Desarrollo Urbano vigente para La Magdalena Contreras, se advierte que la zona objeto de investigación se encuentra en blanco, sin poder identificar la zonificación aplicable. -----

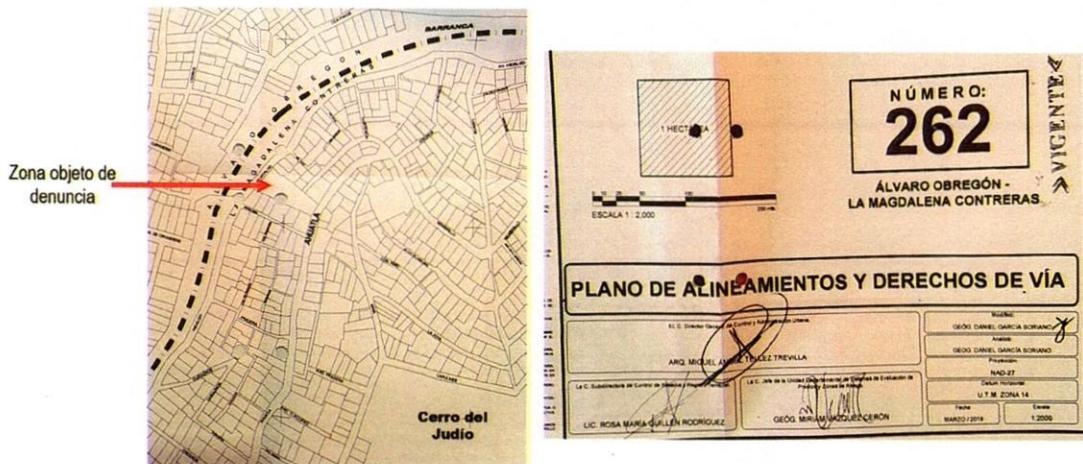
Fuente: Plano de Alineamiento y Derechos de Vía número 262

Asimismo, se solicitó a la entonces Dirección General de Control y Administración Urbana de la Secretaría de Desarrollo Urbano y Vivienda de la Ciudad de México, enviar el Plano de Alineamientos, números oficiales y derechos de vía para la zona objeto de investigación. En respuesta, la Subdirección de Control de Reserva y Registro Territorial adscrita a la Dirección General en comento, envió copia del Plano de Alineamientos y Derechos de Vía número 262 vigente, en el que se identificó la zona objeto de denuncia; sin embargo, no se advierte que sea considerada vía pública. -----
