PROCURADURÍA AMBIENTAL Y DEL ORDENAMIENTO
TERRITORIAL DE LA CIUDAD DE MÉXICO
SUBPROCURADURÍA DE ORDENAMIENTO TERRITORIAL

Expediente: PAOT-2022-3910-SOT-1047

RESOLUCIÓN ADMINISTRATIVA

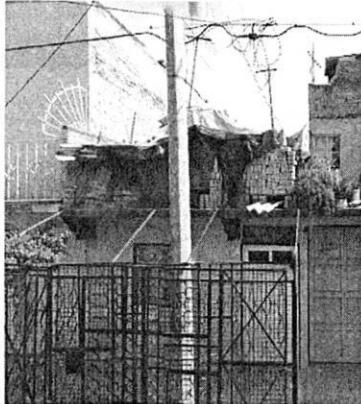
Noviembre 2008

Ahora bien, con la finalidad de allegarse de mayores elementos, personal adscrito a esta Subprocuraduría realizó un análisis multitemporal con las imágenes de Google Maps, en las que se advierte que **desde noviembre de 2008 hasta enero de 2016**, el inmueble investigado contaba con un nivel, y en la azotea se observan materiales de construcción (blocks) y techos de lámina, entre otros objetos acumulados; posteriormente, **de octubre de 2018 a junio de 2022**, se observa que en la azotea se adecuó una construcción provisional con techo de lámina, la cual fue cubierta con una lona que impide ver al interior; y finalmente, para **octubre de 2022**, en el reconocimiento de hechos realizado por personal adscrito a esta unidad administrativa, se constataron trabajos de ampliación del segundo nivel con materiales permanentes, a base de muros de tabique rojo con losa de concreto, tal y como se advierte en las siguientes imágenes: -----

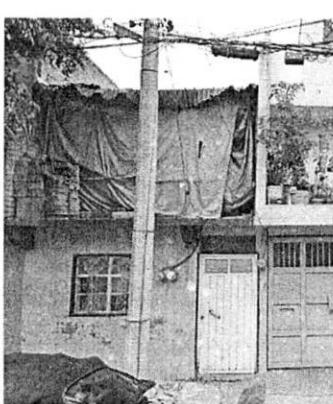
Junio 2022

En este orden de ideas, se advierte que en el inmueble objeto de denuncia se realizaron trabajos recientes de ampliación del segundo nivel, sin contar con el registro de manifestación de construcción tramitado ante la Dirección General de Obras y Desarrollo Urbano de la Alcaldía Gustavo A. Madero.

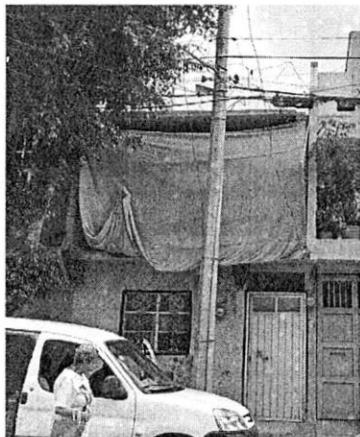
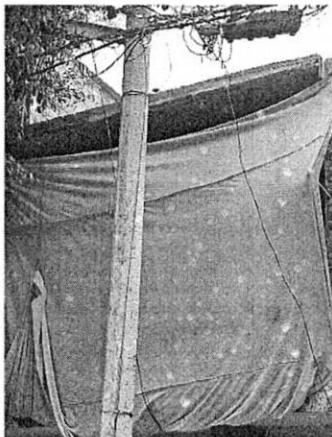
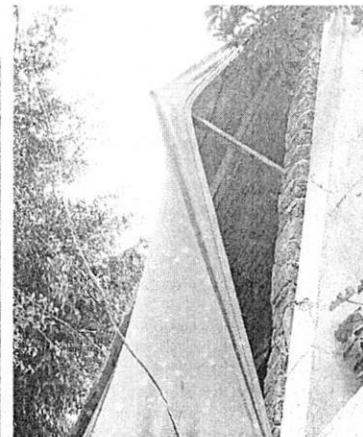
Fuente: Reconocimiento de hechos realizado por PAOT
Octubre 2022

Durante el reconocimiento de hechos realizado en fecha 06 de octubre de 2022 por personal adscrito a esta unidad administrativa, se hizo constar mediante acta circunstanciada que en el lugar objeto de denuncia, se observó un predio con dos construcciones preexistentes, una de un nivel con acceso peatonal y la segunda con tres niveles, constatando trabajos de ampliación de un segundo nivel a base de muros de tabique rojo en el inmueble ubicado en el extremo noroeste, observando que recientemente se llevó a cabo el colado de losa. Durante la diligencia se constataron trabajos constructivos en proceso de ejecución, por percibirse ruido generado por martilleo, observando que al interior se encontraban dos trabajadores de obra, sin constatar letrero con los datos de la obra. -----

1. Durante el reconocimiento de hechos realizado por personal adscrito a esta Subprocuraduría, en el predio ubicado en calle Fray Bartolomé de Olmedo número 67, colonia Vasco de Quiroga, Alcaldía Gustavo A. Madero, se constataron trabajos de ampliación de un segundo nivel en el extremo noroeste, a base de muros de tabique rojo y losa de concreto, sin observar letrero con los datos de la obra. -----

2. Los trabajos constructivos de ampliación, no cuentan con Registro de Manifestación de Construcción, en contravención con el artículo 47 del Reglamento de Construcciones para la Ciudad de México. -----

Corresponde a la Dirección General de Asuntos Jurídicos y de Gobierno de la Alcaldía Gustavo A. Madero, instrumentar visita de verificación en materia de construcción (ampliación) y protección civil, por los trabajos de obra que se realizan en el predio investigado, valorando en su procedimiento el contenido de la presente resolución administrativa, e imponer las medidas de seguridad y sanciones procedentes; informando a esta Subprocuraduría el resultado de su actuación. -----

Corresponde a la Dirección Ejecutiva de Seguridad Ciudadana, Gestión Integral de Riesgos y Protección Civil de la Alcaldía Gustavo A. Madero, instrumentar evaluación en materia de protección civil, respecto al riesgo generado por los trabajos constructivos de ampliación que se ejecutan en el predio motivo de denuncia, informando a esta unidad administrativa el resultado de su actuación. -----
