RESOLUCIÓN ADMINISTRATIVA

Ciudad de México, a 31 ENE 2023

EXPEDIENTE: PAOT-2021-1946-SOT-427

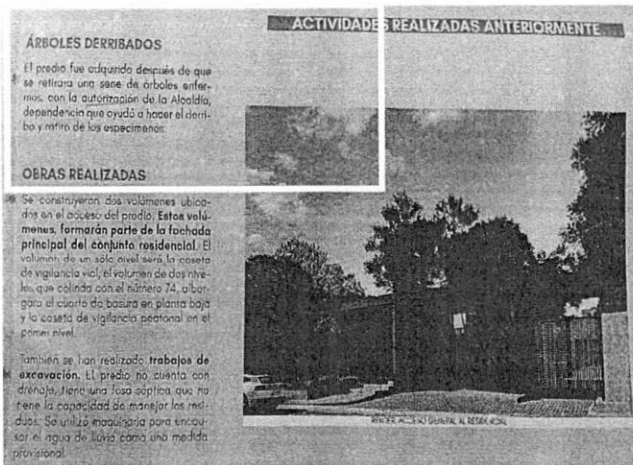
No obstante lo anterior, de la información que obra en el expediente, se tiene que en el predio ya se ha llevado a cabo el derribo de diversos individuos arbóreos, además de que se prevé el derribo de más individuos arbóreos, sin que para ello se cuente con alguna autorización. -----

En virtud de lo expuesto, se tiene que en el predio se ha llevado a cabo el derribo de diversos individuos arbóreos, además de que se pretenden derribar y trasplantar otros, para el desarrollo de un conjunto habitacional, por lo que corresponde a la Dirección General de Inspección y Vigilancia Ambiental de la Secretaría del Medio Ambiente de la Ciudad de México, instrumentar visita de inspección ambiental por el derribo de arbolado que se realizó en el predio objeto de investigación y resolver lo que conforme a derecho corresponda. -----
