PROCURADURÍA AMBIENTAL Y DEL ORDENAMIENTO
TERRITORIAL DE LA CIUDAD DE MÉXICO
SUBPROCURADURÍA DE ORDENAMIENTO TERRITORIAL

Expediente: PAOT-2022-4683-SOT-1232
y acumulados PAOT-2022-4979-SOT-1294
PAOT-2022-5975-SOT-1498

RESOLUCIÓN ADMINISTRATIVA

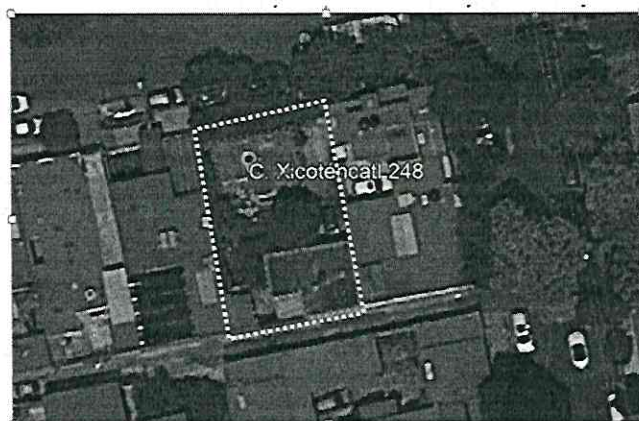
MARZO-2019-GOOGLE-EARTH

En atención a lo anterior, personal adscrito a esta Subprocuraduría, de conformidad con los artículos 21 y 25 fracción VIII de la Ley Orgánica de esta Entidad, y 56 antepenúltimo párrafo de la Ley de Procedimiento Administrativo de la Ciudad de México, de aplicación supletoria, a efecto de allegarse y desahogar todo tipo de elementos probatorios para el mejor conocimiento de los hechos sin más limitantes que las señaladas en la Ley de Procedimiento Administrativo de la Ciudad de México, siendo que en los procedimientos administrativos se admitirán toda clase de pruebas, excepto la confesional a cargo de la autoridad y las que sean contrarias a la moral, al derecho o las buenas costumbres; en fecha 02 de enero de 2023, realizó la consulta al Sistema de Información Geográfica Google Maps y Google Earth, vía Internet (<http://www.google.com.mx/maps/> <http://www.google.com/earth/>), y con ayuda de la herramienta Street View, en la cual se localizaron imágenes a pie de calle y en planta, con antigüedad de uno a tres años del predio denunciado, se observó en abril de 2021 un predio el cual cuenta con tres cuerpos constructivos en su interior, el primero de un nivel de altura ubicado en la parte norte del predio colindante a la calle Xicoténcatl (el cual no se encuentra para octubre de 2022), los otros dos con una altura de dos niveles cada uno, separados por un patio, ubicados en la parte sur del predio, colindantes al callejón Morelos; así mismo se observaron diversos individuos arbóreos al interior del predio. Acta circunstanciada que tiene el carácter de documental pública y que se valora en términos de los artículos 327 fracción II y 402 del Código de Procedimientos Civiles para la Ciudad de México y 30 BIS de la Ley Orgánica de la Procuraduría Ambiental y del Ordenamiento Territorial de la Ciudad de México. Tal y como se observa en la siguiente imagen: -----

Al respecto, del análisis realizado a la información proporcionada por la Secretaría de Desarrollo Urbano y Vivienda de la Ciudad de México, lo constatado durante los reconocimientos de hechos y la consulta realizada al google maps y earth, se advierte que al interior del predio se realizaron trabajos de demolición parcial y ampliación vertical y horizontal en 3 niveles, intervenciones coincidentes con las autorizadas por dicha Secretaría; sin embargo, existe una diferencia respecto a la altura autorizada (8.50 m.) respecto de la constatada por personal adscrito a esta Subprocuraduría en los reconocimientos de hechos realizados (9.00 m.), sin que dicha altura exceda lo permitido en la zonificación aplicable.
