## RESOLUCIÓN ADMINISTRATIVA

Esta Subprocuraduría, mediante Acuerdo PAOT-05-300/200-0664-2015 del 13 de febrero de 2015, admitió a trámite la denuncia radicándose en esta unidad administrativa en la Dirección de Atención e Investigación de Denuncias Ambientales bajo el expediente número PAOT-2015-479-SPA-339, dicho acuerdo se notificó vía correo electrónico el día 18 de febrero de 2015, con acuse de recibido del día 19 del mismo mes y año.

De los hechos materia de esta denuncia, señalados en el apartado de antecedentes, se desprende que la materia competencia de esta Entidad objeto de la presente investigación es el derribo de tres individuos arbóreos frente a los números 15 a 25 de la calle Querétaro, colonia Roma Norte, Delegación Cuauhtémoc, cuyas posibles violaciones de analizan a continuación.

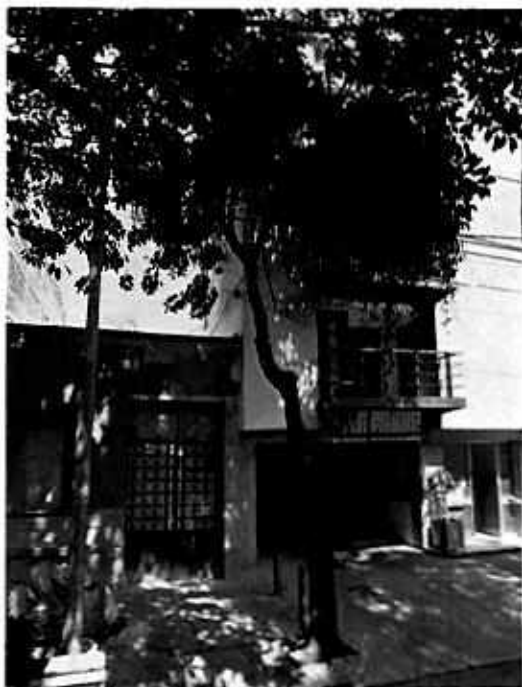
2. El árbol 1, ubicado junto a la rampa de acceso vehicular del inmueble marcado con el número 19, presentaba inclinación de más de 20° hacia el inmueble (no se aprecia el número) que se encuentra entre los números 19 y 25. Así mismo se observan cables de electricidad atravesando la fronda del individuo arbóreo. Aunado a lo anterior el árbol no contaba con cajete. El árbol tenía una altura aproximadamente de 7 m (Fotografías 1, 2 y 3).

Fotografía 1. Se observa al árbol 1 inclinado hacia el predio.

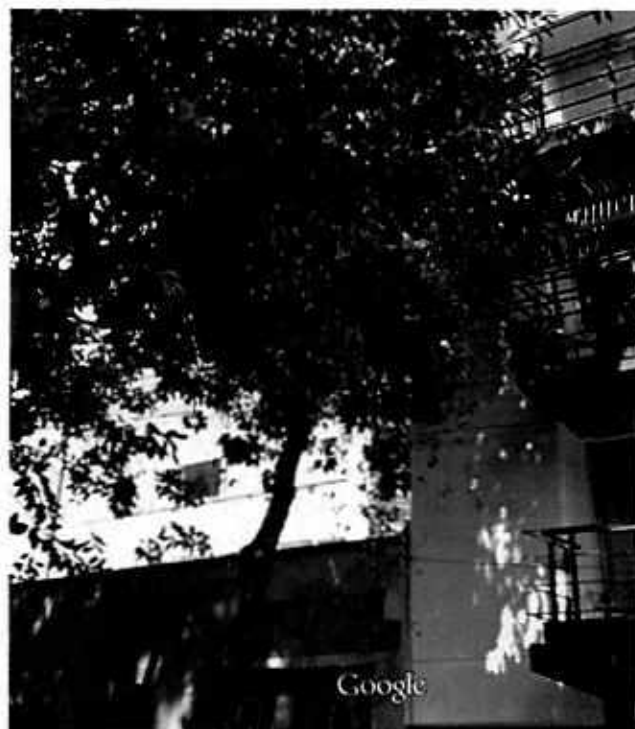
Fotografía 2. Se aprecian los cables de corriente eléctrica atravesando la fronda del árbol 1. En la copa es posible distinguir la presencia de muérdago así como de materia orgánica (hojas) en proceso de descomposición.

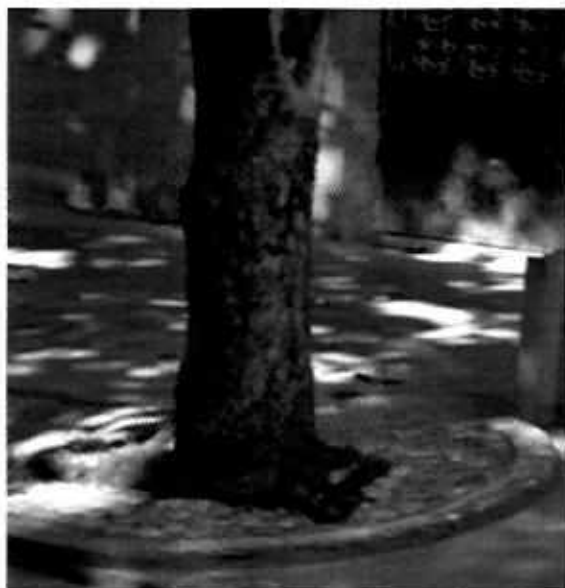
Fotografía 3. Ausencia de cajete del árbol 1.

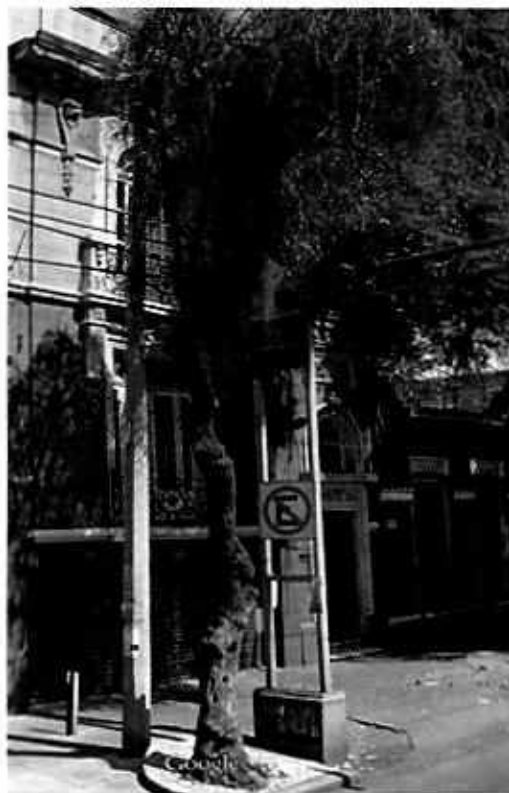
3. El árbol 2, ubicado junto a la rampa del segundo acceso vehicular del número 19, presenta mal estado fitosanitario, no posee cobertura foliar y se le observa descortezamiento en diversas secciones del tronco, además carece de cajete. El mismo contaba con una altura aproximada de 8 a 9 m (Fotografía 4).

Fotografía 4. El árbol 2 muestra evidencias de secado.

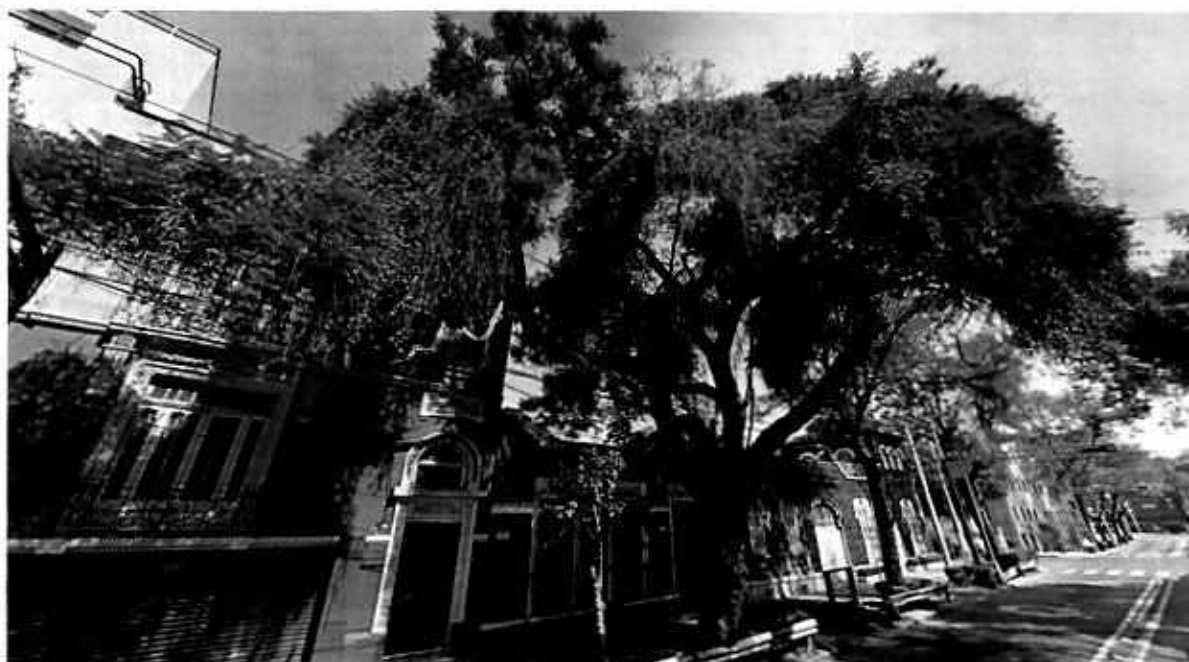
4. El árbol 3, una jacaranda, se ubica frente al número 15. Presenta inclinación hacia el arroyo vehicular (carril del trolebús), se observa inclusión de la barda en su tronco, lo que está provocando severo daño mecánico. El árbol contaba con aproximadamente 12 a 13 m de altura. Se encontraba en una pequeña jardinera, sin embargo es evidente la afectación de la banqueta circundante debida al crecimiento de raíces (Fotografías 6 y 7).
5. En los árboles 1 y 3 se detectó presencia de muérdago con infestación de grado 4.

Fotografía 6. Se observa la inclinación del árbol 3, sobre el carril del trolebús. La fotografía evidencia el grado de infestación del muérdago.

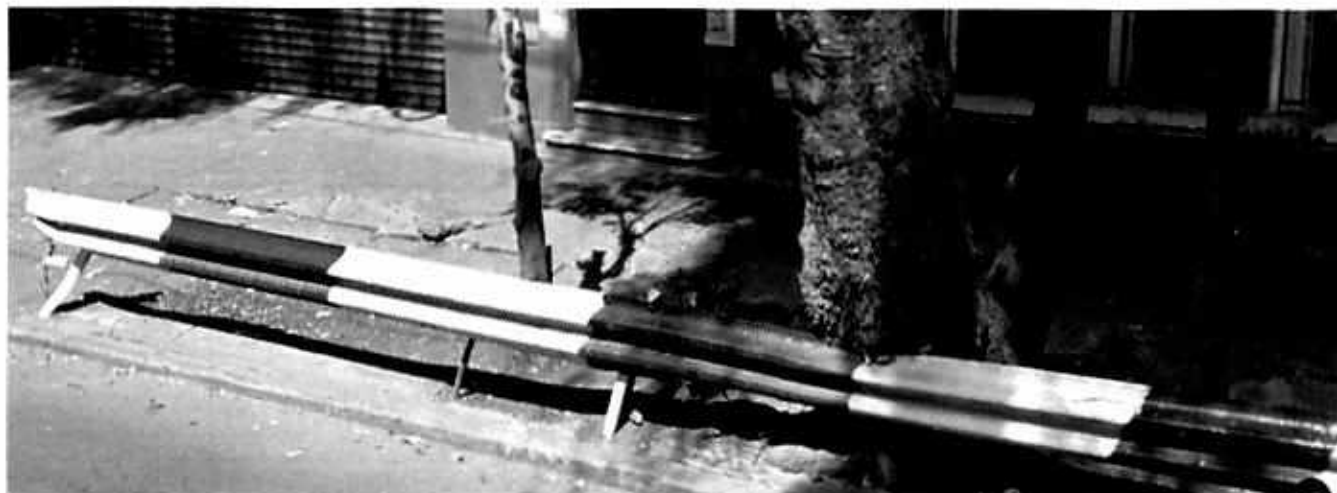
**Fotografía 7.** Se aprecia la inclusión en el tronco del árbol 3, así como el daño a la banquetta.
