**Expediente: PAOT-2014-3141-SOT-1388 y  
acumulado PAOT-2015-086-SOT-17**

**RESOLUCIÓN ADMINISTRATIVA**

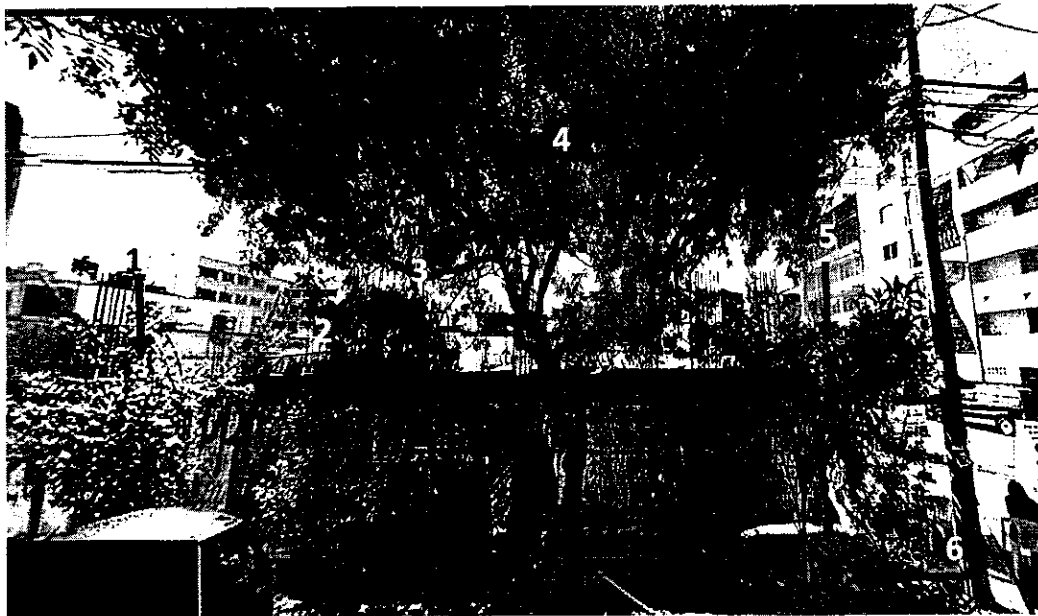
Personal adscrito a esta Subprocuraduría, llevó a cabo la revisión en Google Maps, identificando imágenes del mes de septiembre del año 2014, en las que se observa que frente al predio objeto de investigación existían 4 árboles y 2 arbustos en pie (ver imagen 1). -----

**Imagen 1:** Se observa que frente al predio había 4 árboles (2, 3, 4 y 5) y 2 arbustos (1 y 6).

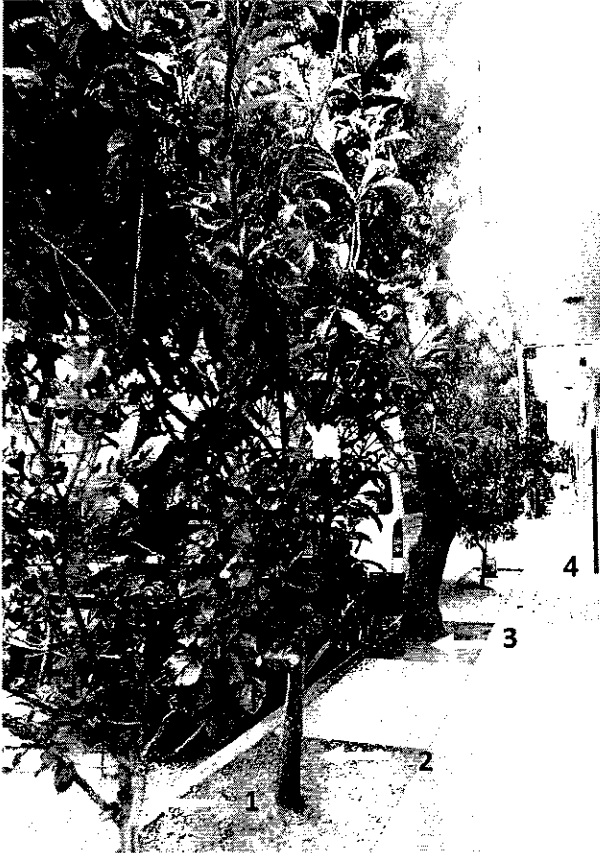
En un último reconocimiento de hechos, se observó que en el predio sólo se encuentran 3 individuos arbóreos y 1 arbusto en pie (ver imagen 2 y 3). -----

**Imagen 2:** Se observa que frente al predio se encuentran 3 árboles (2, 3 y 4) y 1 arbustos (1) en pie.

Por lo anterior, corresponde a la Dirección General de Servicios Urbanos de Benito Juárez, implementar acciones de preservación y restauración del equilibrio ecológico y protección al medio ambiente en el sitio objeto de la denuncia, por **el derribo de un individuo arbóreo de nombre común casuarina** y la realización de una poda mal ejecutada en uno de los árboles de nombre común Pimentero Brasileño, sin tener las autorizaciones

requeridas para el momento de la ejecución de los trabajos; así también se llevó a cabo el retiro de un arbusto seco de la jardinera frente al inmueble objeto de investigación. -----

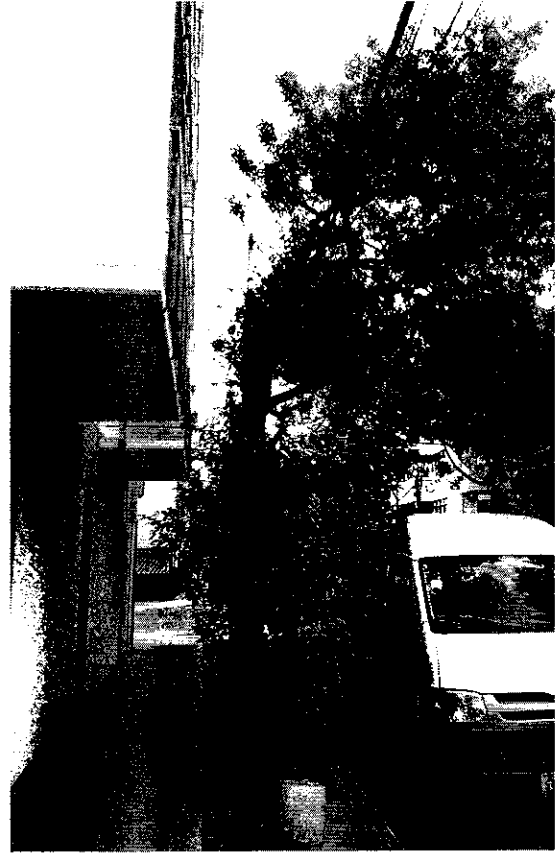
**Imagen 3:** Se observa que en donde anteriormente se encontraba un arbusto seco, ahora se encuentra un bote con cemento.
