Expediente: PAOT-2021-4761-SOT-1019
y acumulado PAOT-2022-2035-SOT-495

RESOLUCIÓN ADMINISTRATIVA

Ciudad de México, a 25 MAR 2024

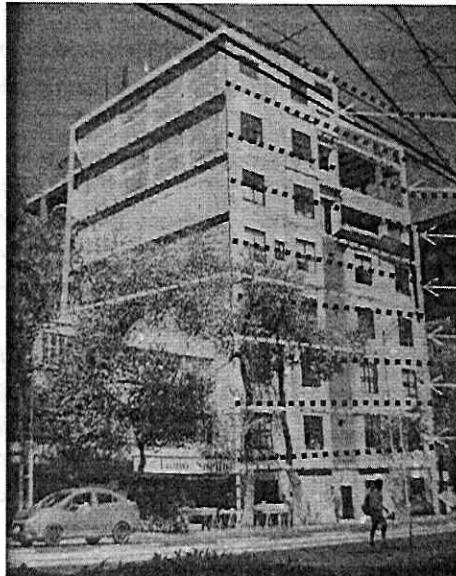
Imagen 1. Reconocimiento de hechos realizado en fecha 12 de octubre de 2022 por personal adscrito a esta Subprocuraduría.

Durante los reconocimientos de hechos realizados por personal adscrito a esta Subprocuraduría, se constató un inmueble preexistente de 8 niveles de altura con un cuarto de máquinas en la azotea del nivel 8, tal y como se muestra en la siguiente imagen: -----

Nivel 8
Nivel 7
Nivel 6
Nivel 5
Nivel 4
Nivel 3
Nivel 2
Nivel 1

4. *Durante el reconocimiento de hechos de fecha 12 de octubre del año 2022, se constató un inmueble parcialmente ocupado, de 8 niveles de altura, los primeros 7 niveles desplantados en la totalidad de la superficie del predio y el nivel 8 ocupando solo una parte de este y se desplanta sobre el costado suroriental del mismo; los niveles 6 y 7 con trabajos de ampliación de su superficie aún en obra negra.*

En conclusión, los trabajos de intervención que se realizan en el inmueble de 8 niveles de altura preexistente, no cuenta con dictamen técnico en Área de Conservación Patrimonial ni Autorización del Instituto Nacional de Antropología e Historia, por lo que incumple el artículo 43 de la Ley de Desarrollo Urbano para la Ciudad de México.

Corresponde al Instituto de Verificación Administrativa de la Ciudad de México, instrumentar la visita de verificación solicitada por cuanto hace al cumplimiento de la Norma de Ordenación número 4 en Áreas de Conservación Patrimonial, y determinar lo que conforme a derecho proceda.

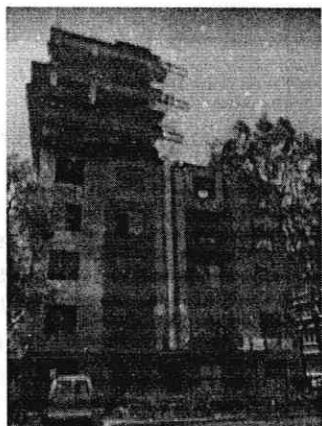
Google Maps Septiembre 2008

5. *Del análisis realizado a las imágenes satelitales y de vista de calle de Google Earth y Google Maps respectivamente, se identificó que en el año 2008 en el predio se desplantaba un inmueble de 8 niveles de altura, de los cuales, 5 niveles ocupaban la totalidad de la superficie del predio y los 3 niveles adicionales (niveles 6, 7 y 8), se desplantaban únicamente sobre una porción en el costado suroriental que hasta el mes de abril del año 2021 mantenía las mismas características. Sin embargo, en el mes de agosto del año 2021, se identificó que se habían iniciado trabajos para la ampliación de la superficie de los niveles 6 y 7 hacia los costados norte y poniente del inmueble, por lo que estos niveles ocuparon la totalidad de la superficie del predio. En razón de lo anterior, el costado suroriental conservó los niveles preexistentes y el costado norte y poniente incrementaron su altura hasta 7 niveles, siendo que estos últimos se apegan a la zonificación HO 7/20/Z.*

Es decir, en relación con el último punto, desde el año 2008 se encontraba un inmueble de ocho niveles de altura donde los últimos tres se encuentran en obra negra, tal y como se observa en las siguientes imágenes:
