EXPEDIENTE: PAOT-2019-1125-SOT-452

RESOLUCIÓN ADMINISTRATIVA

1. En materia de desarrollo urbano (zonificación) y construcción (ampliación)

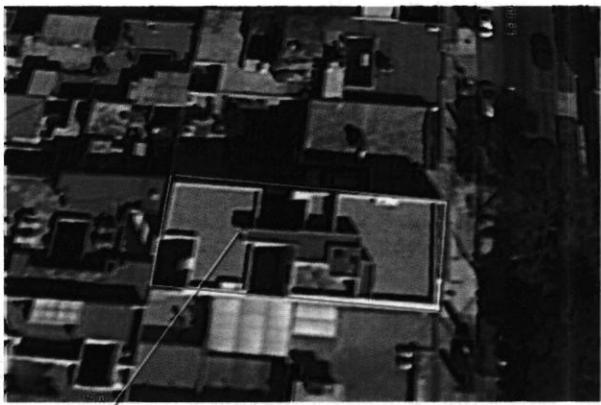
En ese sentido, a efecto de allegarse de información por el esclarecimiento de los hechos denunciados, personal adscrito a esta Subprocuraduría realizó un análisis del predio de mérito con imágenes multitemporales obtenidas con la herramienta de Google Earth, del cual se advierte que en las imágenes del año 2017, no se observa construcción alguna en la azotea y en las del año 2018, se observa que se construyó un cuarto, una banca perimetral y un asador ambos de concreto, tal y como se muestra en las siguientes imágenes:-----

Sin advertir construcción

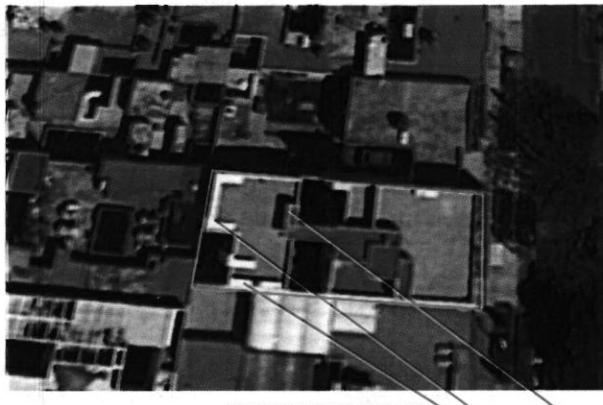
Baño construido, banca perimetral
y asador de concreto.

De lo anterior se concluye, que si bien actualmente no se llevan a cabo actividades de construcción (ampliación) en el inmueble objeto de investigación, se advirtió que en el período posterior al mes de febrero de 2017 y previo al mes de enero de 2018, se llevó a cabo la construcción de un cuarto de baño, banca

perimetral y un asador de concreto en la azotea, las cuales es de mencionar se realizaron posteriormente a emitirse la Autorización de Uso y Ocupación folio FBJ-008-17, de fecha 28 de marzo de 2017, por lo que dicha construcción no se contempló dentro del proyecto arquitectónico registrado en la Manifestación de Construcción folio FBJ-0075A-15, es decir, no cuenta con un Registro de Manifestación de Construcción que ampare su legal construcción, por lo que incumple con lo establecido en los artículo 47 y 235 del Reglamento de Construcciones de la Ciudad de México.

Adicionalmente, el baño, la banca perimetral y asador de concreto son instalaciones que no se encuentran previstas dentro de las instalaciones permitidas por la Norma General de Ordenación número 8 del Programa Delegacional de Desarrollo Urbano vigente en Benito Juárez.

Corresponde a la Alcaldía Benito Juárez, instrumentar visita de verificación en materia de construcción por cuanto hace a la construcción de un cuarto de baño, bancas perimetrales y asador de concreto en la azotea sin contar con Registro de Manifestación de Construcción sobre el departamento número 8 del predio ubicado en Calle La Quemada número 233, Colonia Narvarte Oriente, Alcaldía Benito Juárez, imponer las medidas de seguridad y sanciones aplicables.
