PROCURADURÍA AMBIENTAL Y DEL ORDENAMIENTO  
TERRITORIAL DE LA CIUDAD DE MÉXICO  
SUBPROCURADURÍA DE ORDENAMIENTO TERRITORIAL

Expediente: PAOT-2020-1288-SOT-365

### RESOLUCIÓN ADMINISTRATIVA

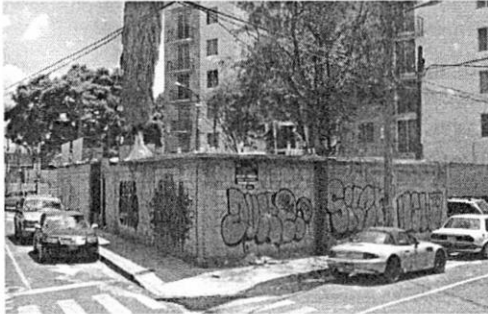
Junio 2019

Ahora bien, a fin de allegarse de mayores elementos, personal adscrito a esta Subprocuraduría realizó un análisis multitemporal con las imágenes de la herramienta Google Maps, en las que se advierte que **hasta junio de 2019**, el inmueble investigado contaba con un nivel; posteriormente, para **marzo de 2021**, en la colindancia nororiente (en la esquina de calle Libertad y calle Víctor Hugo) se realizaron trabajos de construcción de muros de block macizo y castillos de concreto armado, con habilitación de varilla para su continuación; hechos que fueron constatados durante el reconocimiento de hechos realizado por esta unidad administrativa en **junio de 2021**, tal y como se advierte en las siguientes imágenes: -----

Fuente: Google Maps

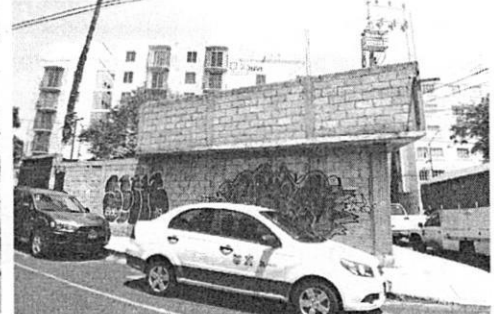
Junio 2021

Durante los reconocimientos de hechos realizados en fechas 24 de junio y 04 de agosto de 2021 por personal adscrito a esta unidad administrativa, se constató un predio delimitado por una barda perimetral de block macizo, el cual cuenta con 3 frentes y en el que se realizaron trabajos de ampliación para un segundo nivel en el extremo nororiente. -----

Fuente: Reconocimiento de hechos realizado por  
PAOT

De lo antes expuesto, se concluye que los trabajos de ampliación, consistentes en la construcción de muros en el extremo nororiente del predio ubicado en calle Castilla número 420, colonia Niños Héroe, Alcaldía Benito Juárez, no contaron con Registro de Manifestación de Construcción, en contravención con lo establecido en el Reglamento de Construcciones para la Ciudad de México. -----

Corresponde a la Dirección General de Asuntos Jurídicos y de Gobierno de la Alcaldía Benito Juárez, informar el resultado de los procedimientos números DV/OV/128/2019 y DV/OV/191/2019; así como instrumentar una nueva visita de verificación en materia de construcción (ampliación), por los trabajos de construcción de muros en el extremo nororiente del predio investigado, e imponer las sanciones procedentes, valorando en su procedimiento la presente resolución administrativa e informando a esta Subprocuraduría el resultado de su actuación. -----
