**EXPEDIENTE: PAOT-2017-2277-SOT-945 y  
Acumulados PAOT-2018-1884-SOT-810,  
PAOT-2018-1890-SOT-813**

## RESOLUCIÓN ADMINISTRATIVA

**30 AGO 2018**

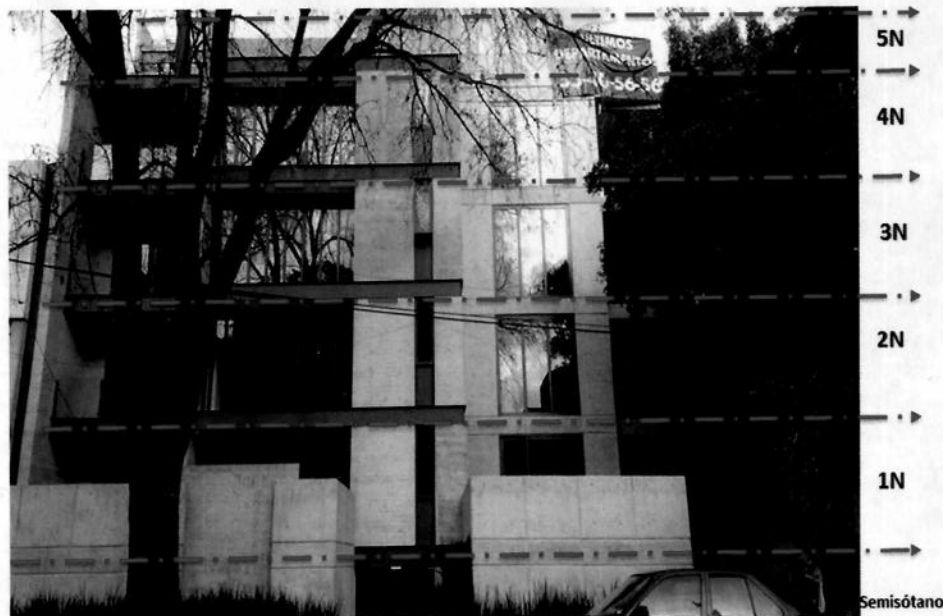
Durante el reconocimiento de hechos realizado por personal adscrito a esta Subprocuraduría, se constataron trabajos de construcción de un inmueble de 5 niveles, este último se encuentra remetido, el cuerpo constructivo se desplanta en la totalidad del predio, y se encuentra en etapa de acabados (ver imagen 1). ---

Imagen 1: Se observa un inmueble de 5 niveles, en etapa de acabados.

sanciones aplicables, así como considerar la demolición de 1 nivel excedente en el inmueble objeto de la denuncia, a efecto de que se cumpla con las disposiciones legales en materia de desarrollo urbano. -----

En conclusión, el inmueble edificado no se apega a lo registrado en la Manifestación de Construcción Tipo "B" folio FMH-B-143-17, toda vez que se construyó **1 nivel** adicional a lo asentado en dicha documental e incumple el Reglamento de Construcciones para la Ciudad de México, por lo que corresponde a la Dirección Ejecutiva Jurídica de la Delegación Miguel Hidalgo instrumentar visita de verificación en materia de construcción (obra nueva) en el predio objeto de denuncia, valorar en la substanciación de su procedimiento la opinión técnica y la presente resolución administrativa emitidas por esta Subprocuraduría, imponer las medidas de seguridad y sanciones aplicables, así como considerar la demolición del nivel excedente de

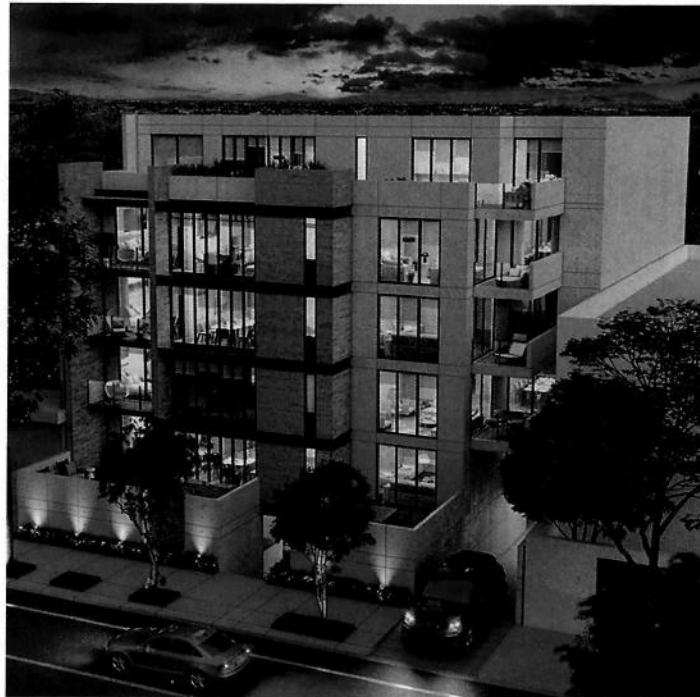
Por su parte, en fecha 27 de agosto de 2018, personal adscrito a esta Subprocuraduría realizó una búsqueda en la red de internet utilizando el buscador google (google.com.mx) referente al desarrollo constructivo, de la cual se levantó el Acta Circunstanciada respectiva, encontrándose una página que publicita, entre otros, el inmueble investigado (<https://www.tripleespacio.com/en-proceso>), constatándose imágenes concernientes al inmueble coincidente con el denunciado, en donde se publicita un **inmueble de 5 niveles que cuenta con 10 departamentos**. (Ver imagen 2). -----

Imagen 2. Se observa el Render  
del proyecto que cuenta con 5  
niveles.
