Expediente: PAOT-2019-IO-16-SOT-13

RESOLUCIÓN ADMINISTRATIVA

1. Desarrollo Urbano (zonificación y conservación patrimonial)

2.- En materia de Construcción (ampliación y protección civil)

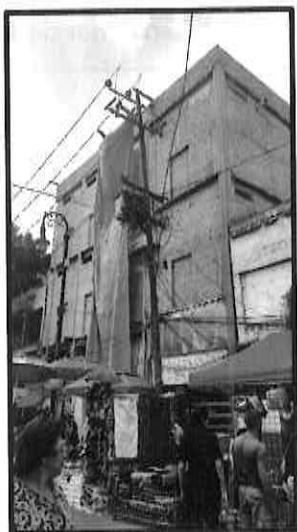
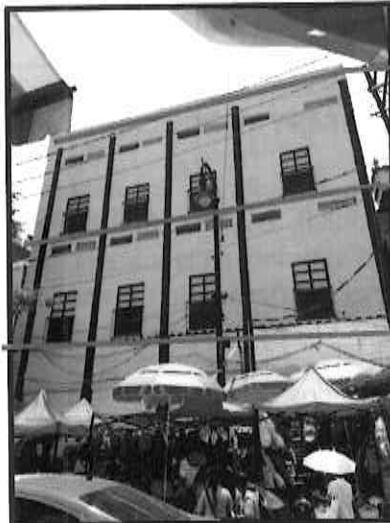
Durante los reconocimientos de hechos realizados por el personal adscrito a esta Subprocuraduría en fechas 26 de marzo, 24 de mayo y 15 de agosto, todos de 2019, se constataron trabajos de construcción en un cuerpo constructivo (ampliación) a base de marcos de acero y muros de tabique de tres niveles de altura sobre el nivel medio de banqueta, sin ostentar datos de identificación del proyecto constructivo, referentes a Registro de Manifestación de Construcción de la Obra, cabe mencionar que en la planta baja del inmueble se constataron cortinas metálicas que evidencian locales de uso comercial.-----

Imagen: Construcción de Inmueble de 3 niveles

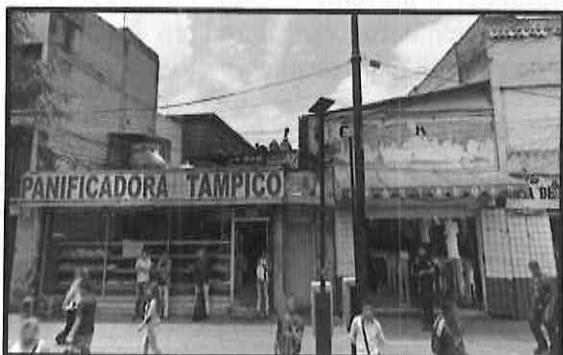
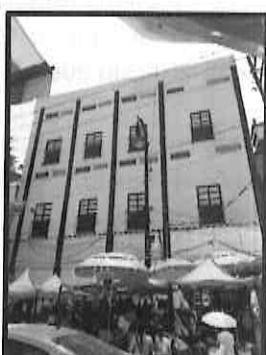
Ahora bien, del histórico de imágenes obtenidas a través del Sistema Electrónico de Google Earth del año 2006 y de las imágenes obtenidas en los Reconocimientos de hechos por parte del personal adscrito a esta Entidad, se desprende que el inmueble investigado fue sujeto a trabajos de ampliación en dos de sus niveles.-----

Fuente: Google Earth del año 2006

Fuente: Reconocimiento de hechos, agosto de 2019

Imagen: del comparativo de ambas imágenes se desprende que el inmueble fue sujeto a trabajos de ampliación en 2 niveles.
