PROCURADURÍA AMBIENTAL Y DEL ORDENAMIENTO  
TERRITORIAL DE LA CIUDAD DE MÉXICO  
SUBPROCURADURÍA DE ORDENAMIENTO TERRITORIAL

EXPEDIENTE: PAOT-2022-3871-SOT-1038  
Y ACUMULADO PAOT-2023-256-SOT-52

## RESOLUCIÓN ADMINISTRATIVA

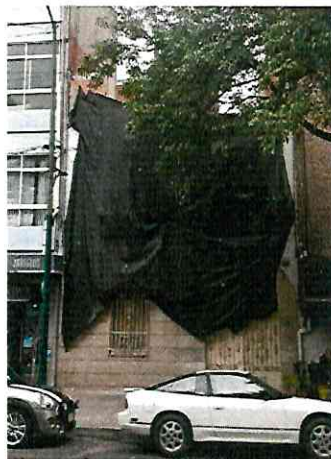
Reconocimiento de hechos:  
08 de septiembre de 2022

Adicionalmente, de los reconocimientos de hechos realizados en fechas 08 de septiembre, 11 de octubre y 09 de diciembre del año 2022, **se constató que los trabajos de construcción continuaron consolidando la ampliación de 2 niveles, es decir hasta el momento de la emisión del presente instrumento, el inmueble cuenta en total con 4 niveles de altura (ver imágenes):** -----
