PROCURADURÍA AMBIENTAL Y DEL ORDENAMIENTO  
TERRITORIAL DE LA CIUDAD DE MÉXICO  
SUBPROCURADURÍA DE ORDENAMIENTO TERRITORIAL

Expediente: PAOT-2019-4465-SOT-1651

## RESOLUCIÓN ADMINISTRATIVA

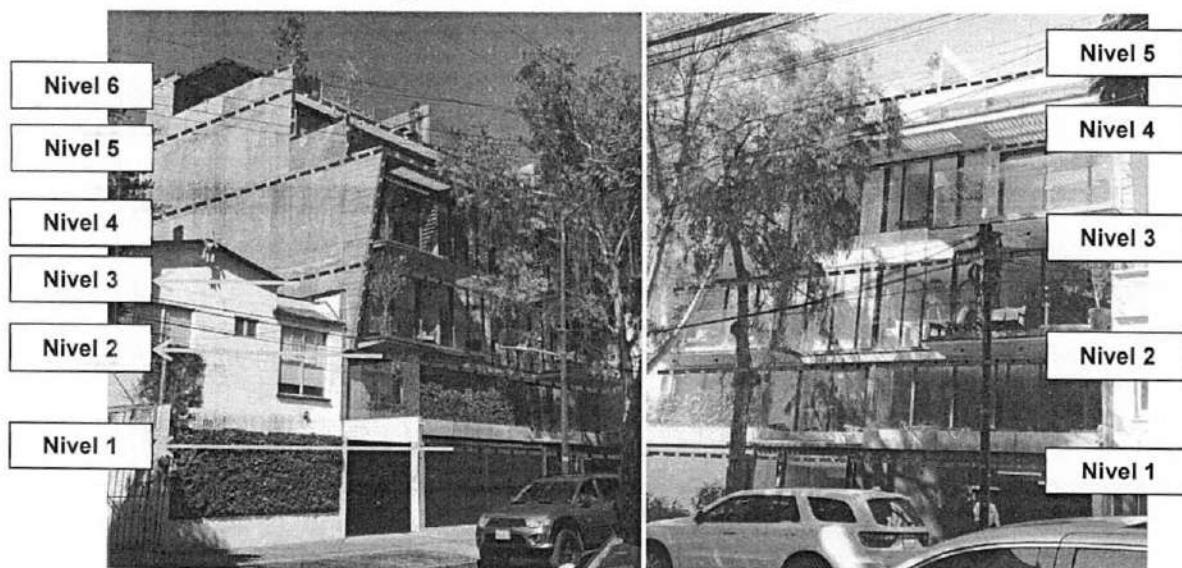
Imagen No. 1. Identificación de Niveles

Durante los reconocimientos de hechos realizados por personal adscrito a esta Subprocuraduría, inicialmente se constató un inmueble de 4 niveles de altura y semisótano en etapa de obra negra, en la azotea del último nivel se observó el armado de varillas para un muro, posteriormente se constató un inmueble conformado por 6 niveles, cabe señalar que el quinto y el sexto nivel cuentan con remetimiento respecto al alineamiento de la calle, es importante indicar que el inmueble se encuentra totalmente edificado y parcialmente habitado.

Fuente: PAOT, Reconocimiento de hechos 21 de enero de 2022.

3. Durante el reconocimiento de hechos de fecha 21 de enero de 2022, se identificó un inmueble de 6 niveles de altura (el quinto y sexto nivel cuentan con remetimiento respecto al alineamiento de la calle), totalmente edificado y parcialmente habitado, se realizó la medición del acceso del inmueble obteniendo como resultado 2.20 m de altura y se realizó un sobrevuelo mediante el dron marca DJI modelo mavic 2 zoom.
