Expediente: PAOT-2017-3034-SOT-1232

**RESOLUCIÓN ADMINISTRATIVA**

**20 NOV 2018**

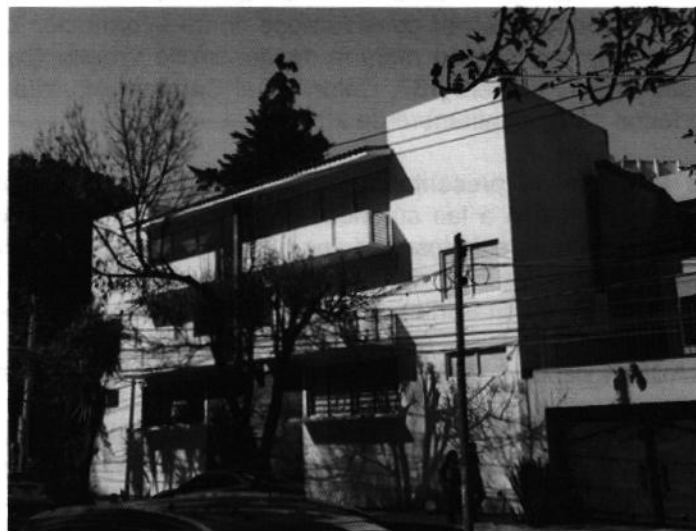
Derivado de los reconocimientos de hechos realizados por personal adscrito a esta Subprocuraduría, se constató que se realizan trabajos de construcción para un inmueble conformado por **3 niveles con una altura de 11.23 metros, desplantados en la totalidad del predio**, es decir no cuenta con área libre (Ver imagen 1).-----

Altura 11.23  
metros

Imagen 1. Vista de la obra objeto de investigación con una altura de 11.23 metros.

Corresponde al Instituto de Verificación Administrativa de la Ciudad de México en coordinación con la Alcaldía Coyoacán, instrumentar visita de verificación en materia de desarrollo urbano (zonificación: altura permitida, número de viviendas, superficie máxima de construcción, superficie mínima libre y superficie de desplante), así como valorar en la substanciación de su procedimiento, de conformidad con el artículo 5 fracción VII BIS de la Ley Orgánica de ésta Entidad, la opinión técnica y la presente resolución administrativa emitidas por esta Subprocuraduría e imponer las medidas cautelares, sanciones procedentes y considerar la demolición del altura excedente, a efecto de que se cumpla con las disposiciones legales en materia de desarrollo urbano aplicables, por ser la autoridad competente de conformidad con los artículos 53, apartado B numeral 3 inciso b) fracción III de la Constitución Política de la Ciudad de México, 42 fracción II de la Ley Orgánica de Alcaldías y 7 apartado A fracción I inciso d) de la Ley del Instituto de Verificación Administrativa, ambas de la Ciudad de México.-----

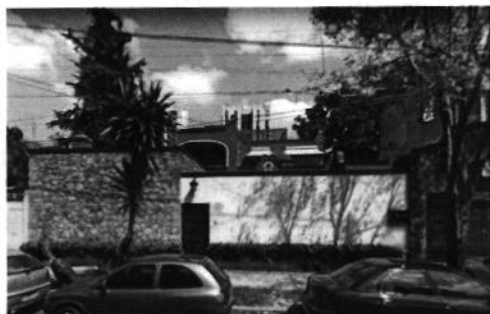
En relación con lo anterior, a efecto de constatar la fecha de inicio y termino de la construcción objeto de investigación, personal adscrito a esta Subprocuraduría, llevó a cabo la revisión en Google Maps, identificando imágenes del año **2008**, en donde se encuentra edificado un inmueble de 2 niveles con características habitacionales unifamiliar, asimismo, en el año 2009, se observa un inmueble de 3 niveles y semisótano consolidado, el cual cuenta con sellos de clausura. (Ver imagen 2 y 3). -----

Imagen 2. Vista de la construcción preexistente de 2 niveles (Fuente Google Maps año 2008).

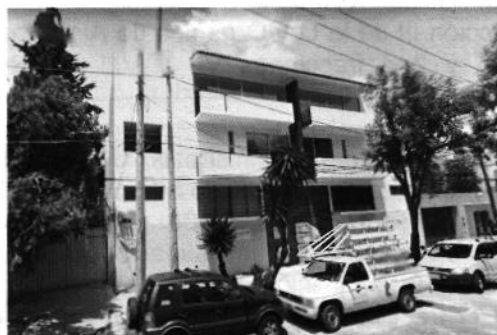
Imagen 3. Vista de la edificación de un inmueble de 3 niveles y semisótano, cuenta con sellos de clausura (Fuente Google Maps año 2009).

De lo anterior, se advierte que el inmueble no se construyó ni se encontraba ocupado antes de la entrada en vigor del Acuerdo multicitado. -----
