**EXPEDIENTE: PAOT-2019-AO-50-SOT-42 y
Acumulados PAOT-2019-3849-SOT-1472,
PAOT-2019-3922-SOT-1487**

RESOLUCIÓN ADMINISTRATIVA

Ciudad de México, a **06 DIC 2019**

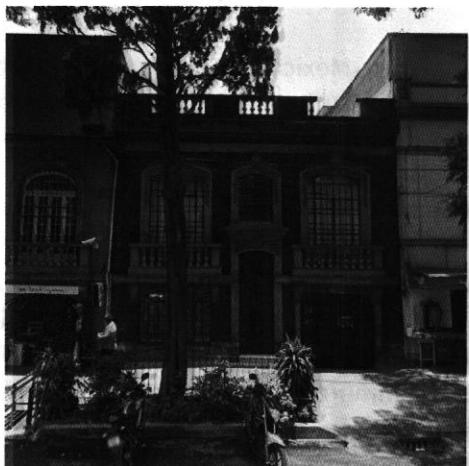
Vista del predio investigado, en el que se advierte inmueble preexistente de dos niveles.
Fuente Google Maps año 2017

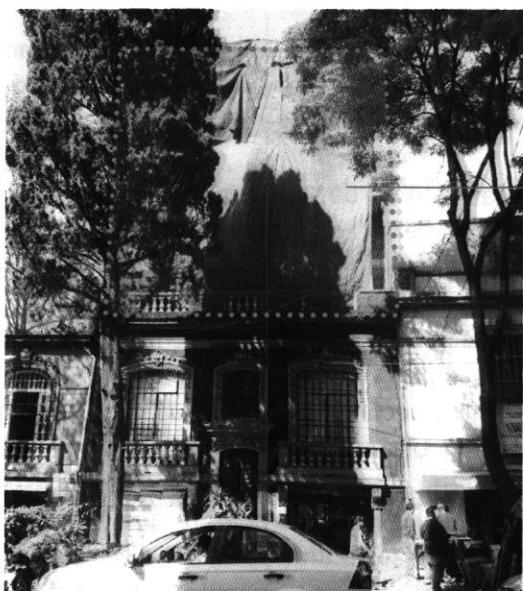
En contraste con lo constatado en los reconocimientos de hechos, se advirtió que hubo una ampliación de 3 niveles, tal y como se muestra en las siguientes imágenes: -----

Vista del inmueble investigado, en el que se realizó una ampliación de 3 niveles sobre el inmueble preexistente.
Fuente: Reconocimiento de Hechos 03 de diciembre de 2019

En conclusión, en el inmueble investigado se realizaron trabajos de construcción (ampliación) sin contar con Registro de Manifestación de Construcción; por lo que incumple con los artículos 28 y 47 del Reglamento de Construcciones de la Ciudad de México. -----

Corresponde a la Alcaldía Cuauhtémoc, mantener el estado de clausura ordenado en el procedimiento administrativo DC/DGYG/SVR/OVO/640/2019, hasta en tanto se cumpla con lo dispuesto en los artículos 28 y 47, y demás relativos del Reglamento de construcciones para la Ciudad de México. -----
