EXPEDIENTE: PAOT-2022-3869-SOT-1036

## RESOLUCIÓN ADMINISTRATIVA

De las constancias que obran en el expediente en rubro citado, se desprende que los hechos denunciados se ejecutan en el predio ubicado en Calle Héroes del 47 número 59, Colonia San Diego Churubusco, Alcaldía Coyoacán, con número de cuenta catastral 052-125-12.

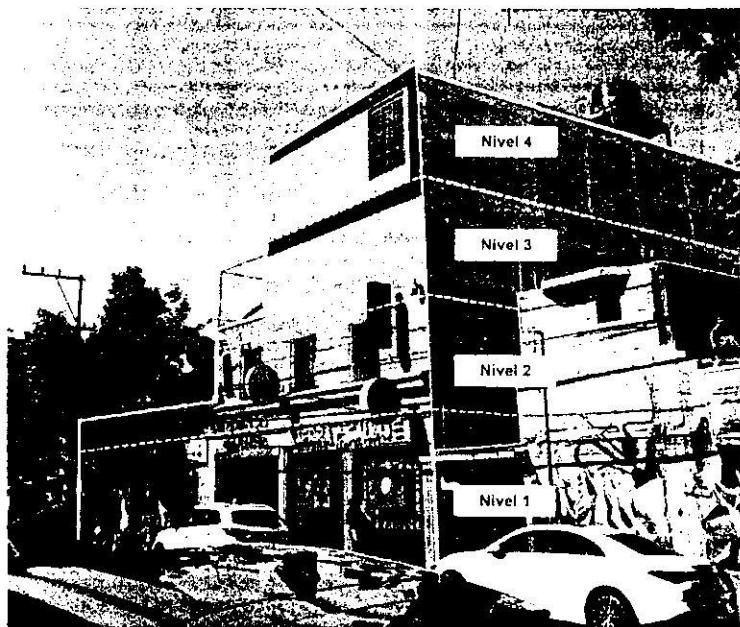
Fuente PAOT: Reconocimiento de hechos de fecha 15 de diciembre de 2022

Durante los reconocimientos de hechos realizados por personal adscrito a esta Procuraduría, se constató un inmueble de 4 niveles de altura, que por sus características físicas, los primeros dos niveles son preexistentes y se encuentra habitado. -----

3. *Durante el reconocimiento de hechos de fecha 15 de diciembre de 2022, se identificó un inmueble de 4 niveles de altura, que no cuenta con semisótano, del cual por sus características físicas los primeros dos niveles son preexistentes. Se midió el frente del predio, el cual tiene una longitud de 21.65 m. El inmueble se encuentra presuntamente habitado y no se observan trabajos de obra al interior, equipo, material, personal ni letrero de obra. -----*

Por su parte, esta Entidad solicitó a la Dirección General de Gobierno y Asuntos Jurídicos de la Alcaldía Coyoacán, ordenar la visita de verificación en materia de construcción y valorar en dicho procedimiento la opinión técnica emitida por esta Subprocuraduría, e imponer las sanciones procedentes y la demolición de los niveles excedentes; sin que a la fecha de emisión de la presente se cuente con respuesta.
